Caractérisation des berges

Lac Cameron, Vendée

Rapport final

Août 2005

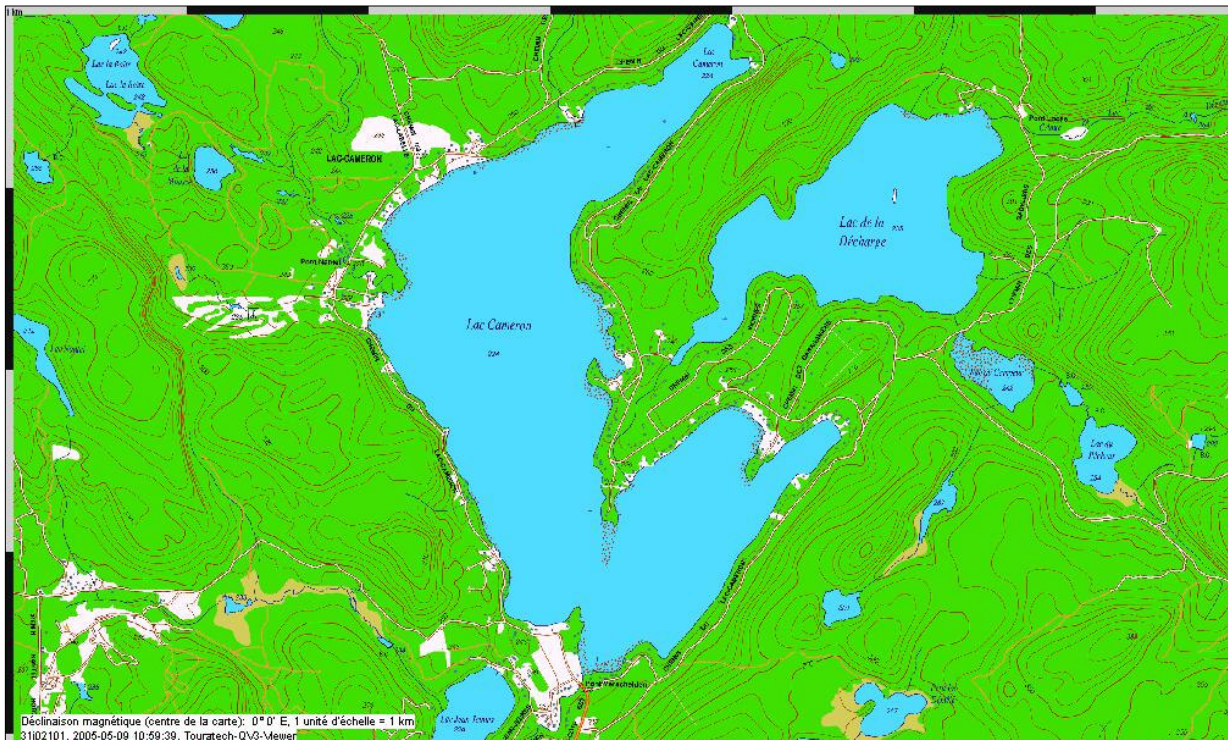
Figure #7 Carte du lac Cameron

Tirée de la carte 31J 02 101 (NAD83), échelle 1/20 000
